<b>NAZWA OPRACOWANIA:</b>	<b><u>EKSPERTYZA TECHNICZNA</u></b>	
	W ZAKRESIE OCENY STANU TECHNICZNEGO BUDYNKU PO POŻARZE ORAZ SPRAWDZENIE MOŻLIWOŚCI JEGO DALSZEGO UŻYTKOWANIA WRAZ Z OSZACOWANIEM KOSZTÓW ODBUDOWY BUDYNKU.	
<b>OBIEKT BUDOWLANY:</b>	Budynek mieszkalny wielorodzinny	
<b>ADRES INWESTYCJI:</b>	Ul. Zarzecze 20, 16-300 Augustów. dz. nr ewid. 13/2.	
<b>ZAMAWIAJĄCY:</b>	Augustowskie Towarzystwo Budownictwa Społecznego „KODREM” Sp. z o.o. 16-300 Augustów, ul. Komunalna 2.	
<b>JEDNOSTKA PROJEKTOWA:</b>	 	<b>ATMOSFERO Anna Miklaszewicz</b> ul. Składowa 12 lok. 108 15-399 Białystok. NIP 5422910879, REGON 386579423 e-mail: atmosfero@poczta.fm

Białystok, 08.08.2023r.

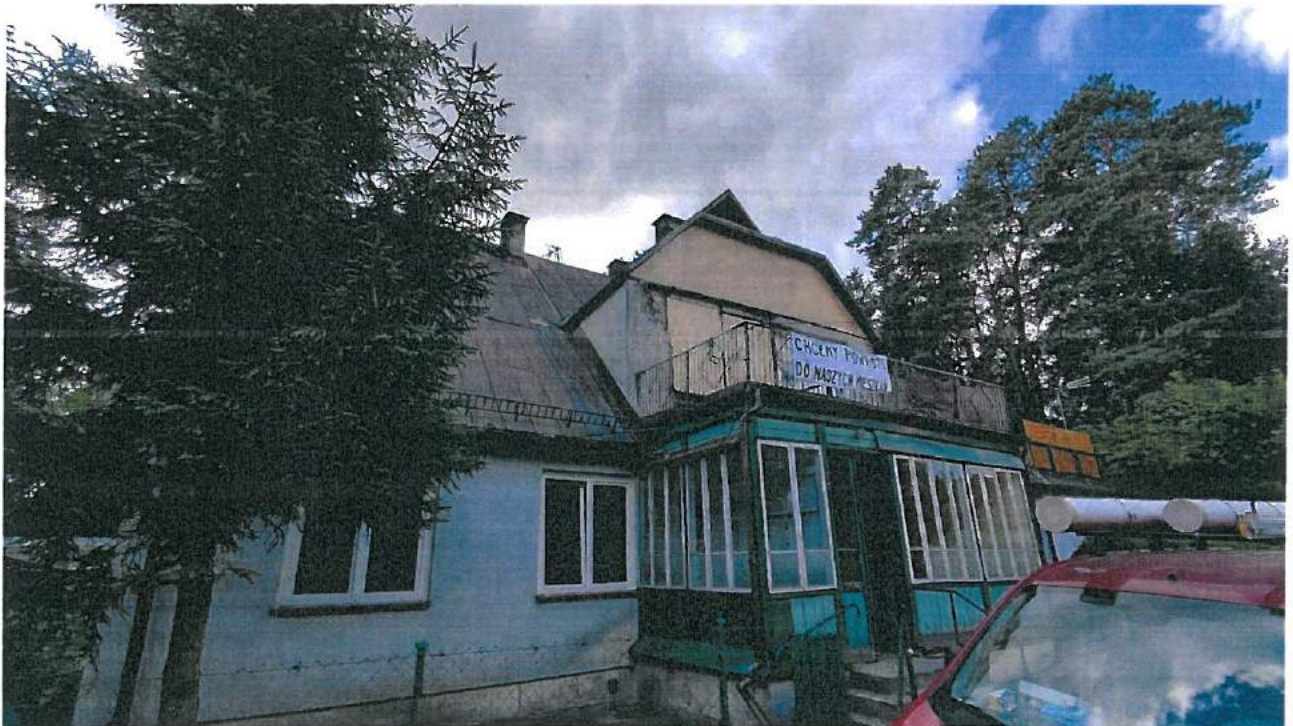
**Fot. 1 – Widok - Elewacja północna.**

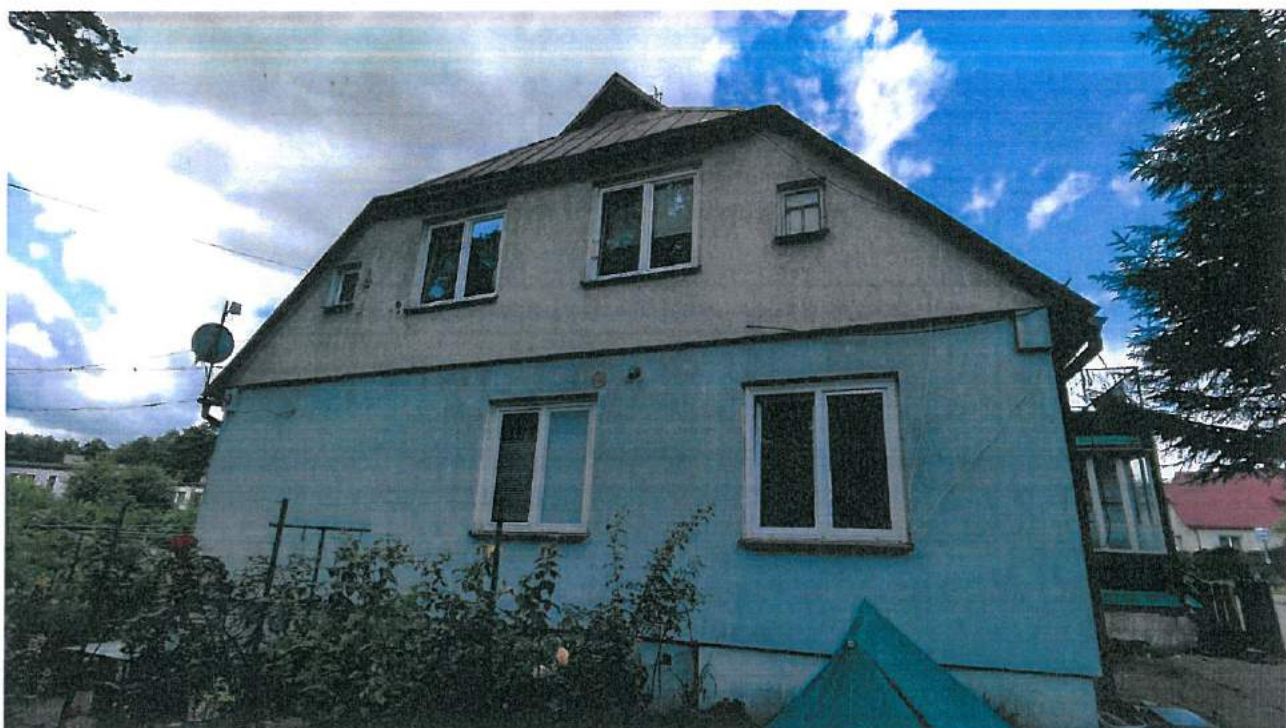
**Fot. 2 – Widok - Elewacja wschodnia.**

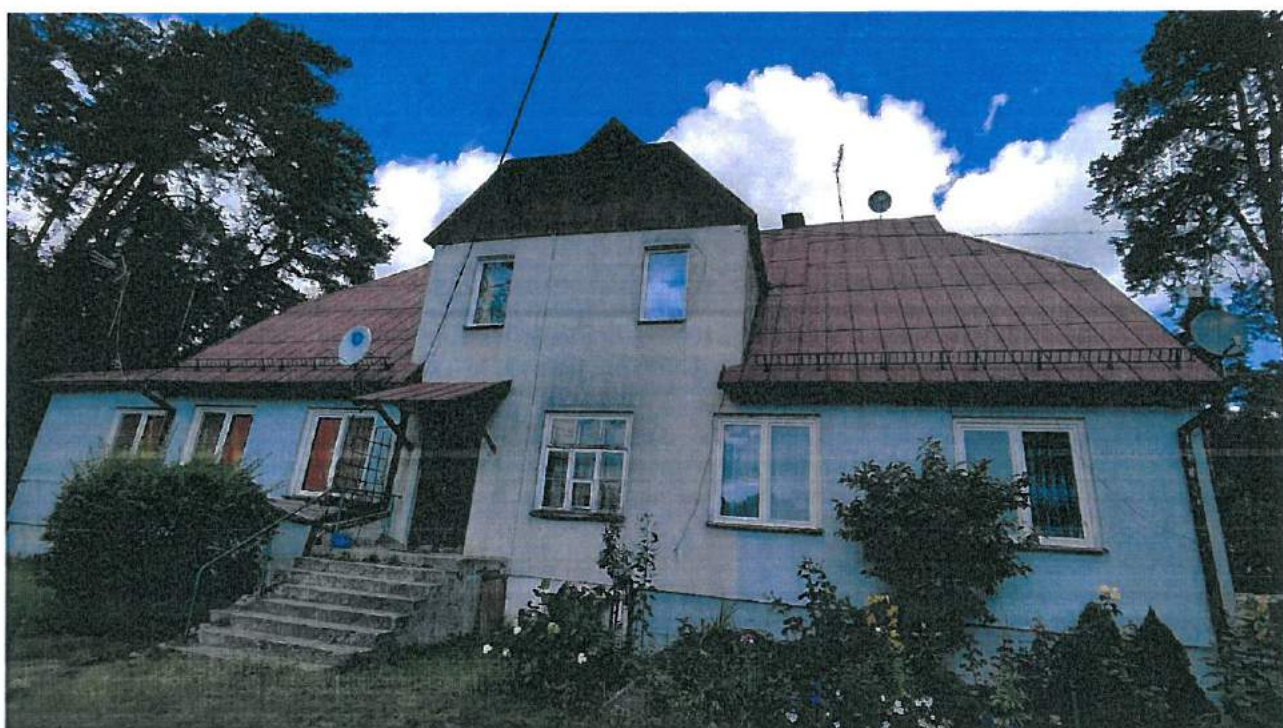
**Fot. 3 – Widok - Elewacja południowa.**

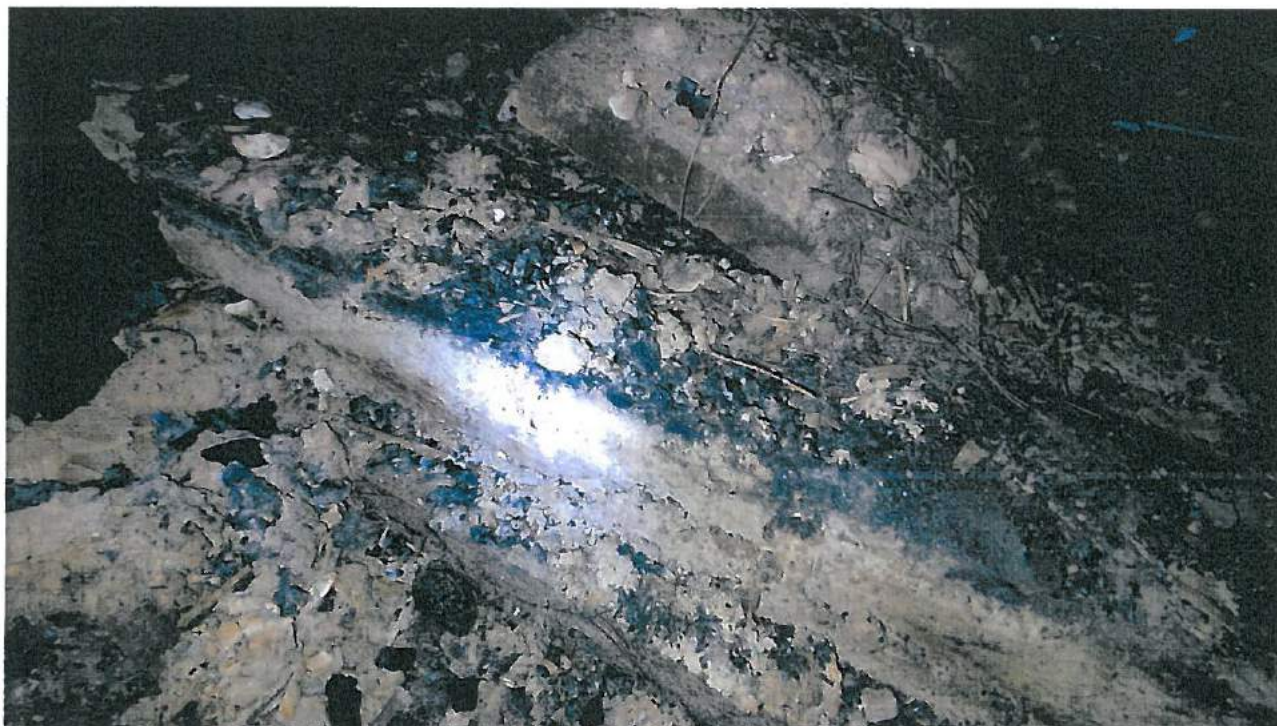
**STAN TECHNICZNY – ŚREDNI, / W CZĘŚCI OBJĘTEJ POŻAREM -**

**AWARYJNY**

**Fot. 5 – Uszkodzona konstrukcja stropu nad 1 piętrem w wyniku pożaru.**

- Rozebrać spaloną część stropu nad poddaszem użytkowym i wykonać nowy strop, z wykorzystaniem współczesnych materiałów termicznych i akustycznych.
- Przebudować klatkę schodową na zgodną z przepisami dla budynków wielorodzinnych.

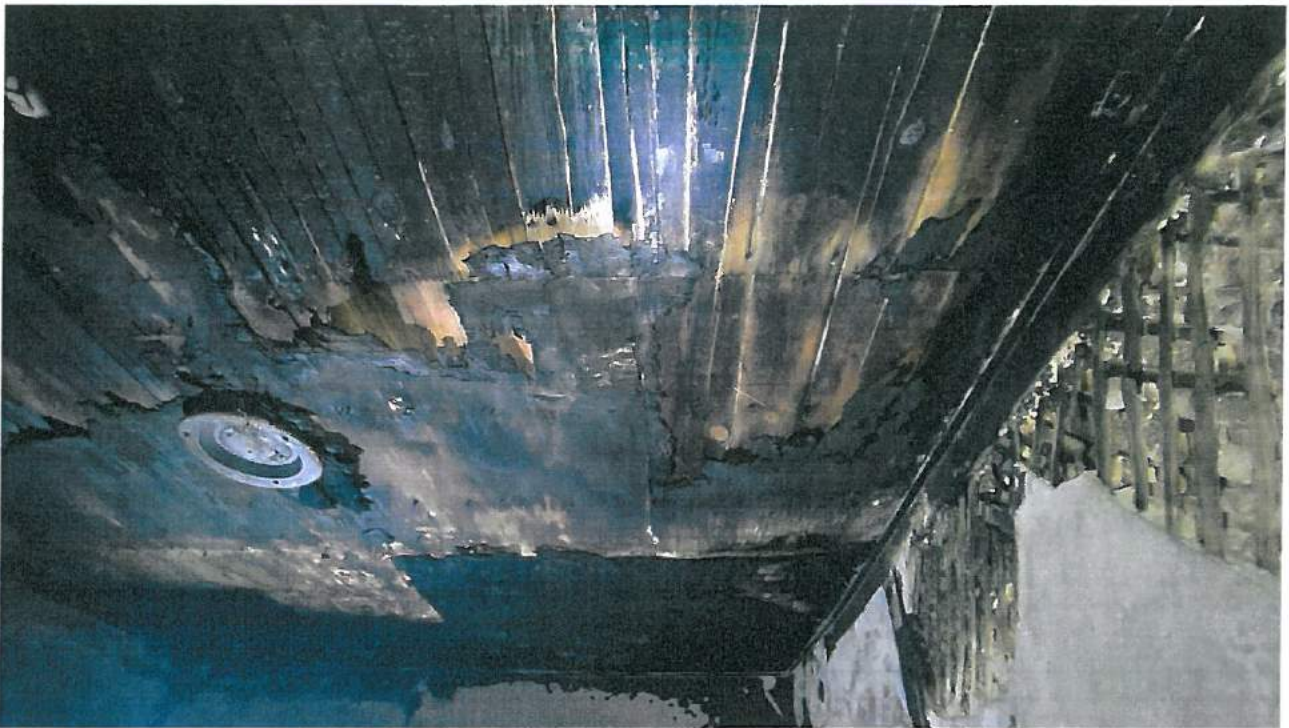
Fot. 6 – Uszkodzona konstrukcja stropu nad 1 piętrem – **stan awaryjny** – widoczne zwęglenie elementów drewnianych – poszycia stropu z desek. Zwęglenie sięga 10mm tj. 40% wysokości przekroju desek. Zabrania się jakiegokolwiek obciążania stropu w tej części poddasza.

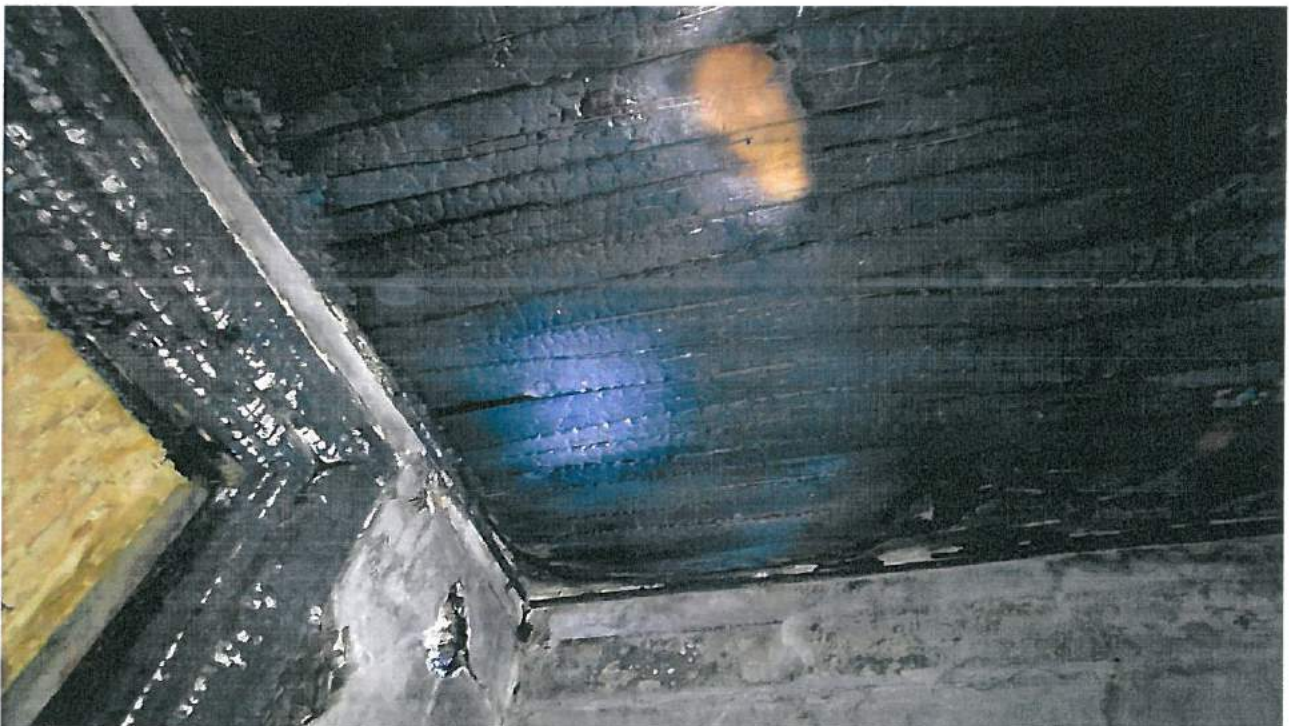
Fot. 7 – Najbardziej ucierpiała część konstrukcji stropu przy oknie ze względu na dopływ tlenu podczas pożaru oraz ściany zewnętrznej na poddaszu nieużytkowym, która doszczętnie spłonęła.

Zagrożenie dla konstrukcji ścian oraz stropu powoduje:

- Materiał łatwopalny, brak zabezpieczenia konstrukcji drewnianej budynku przed rozprzestrzenianiem ognia oraz brak ochrony przed korozją biologiczną.
- zagrożenie sztywności budynku przez spalony strop drewniany.
- zużycie konstrukcji ze względu na wiek i czas eksploatacji.

**Wszystko to, może prowadzić do utraty stateczności ścian, stropów i awarii (katastrofy budowlanej) co stanowi zagrożenie zdrowia i życia ludzi i przez to nie może być dalej użytkowany bez odbudowy oraz przebudowy.**

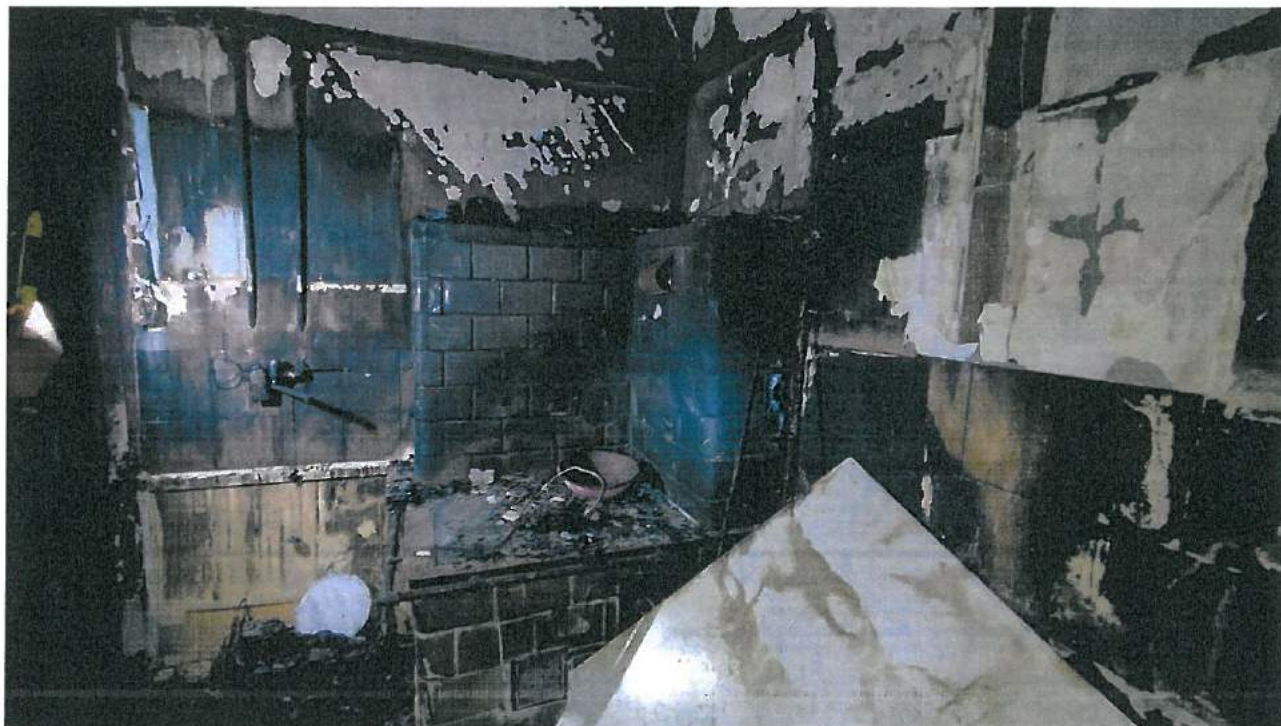
**Fot. 8 – W pożarze mieszkania spaliły się okładziny a także wyposażenie i meble.**

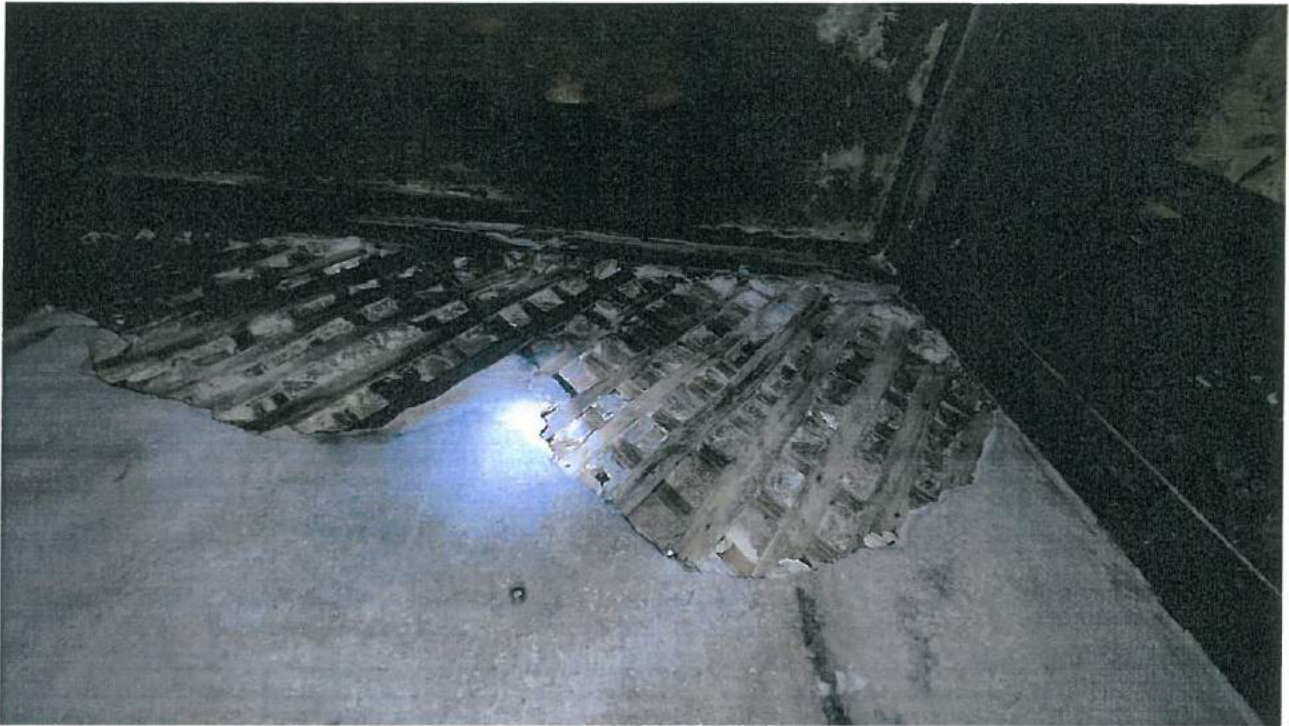
**Fot. 9 – Uszkodzony, nadpalony ruszt ścian.**

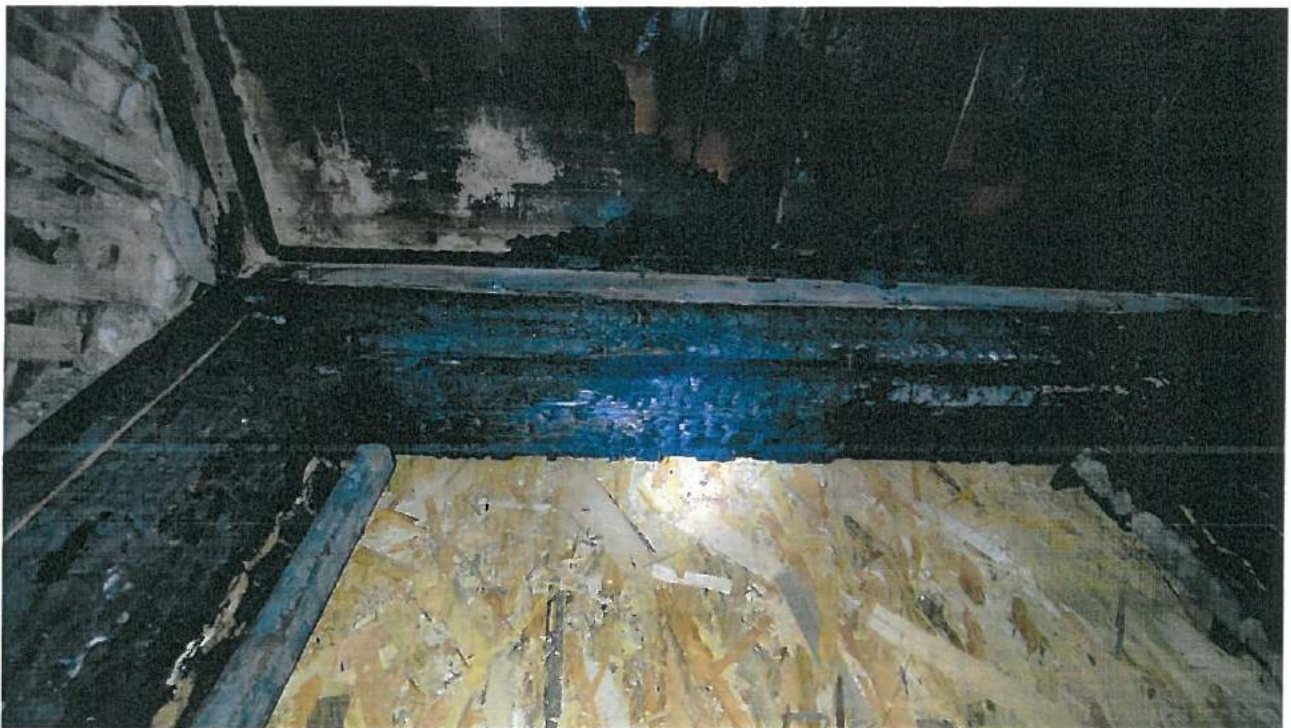
**Fot. 10 – Zwęglona stolarka okienna.**

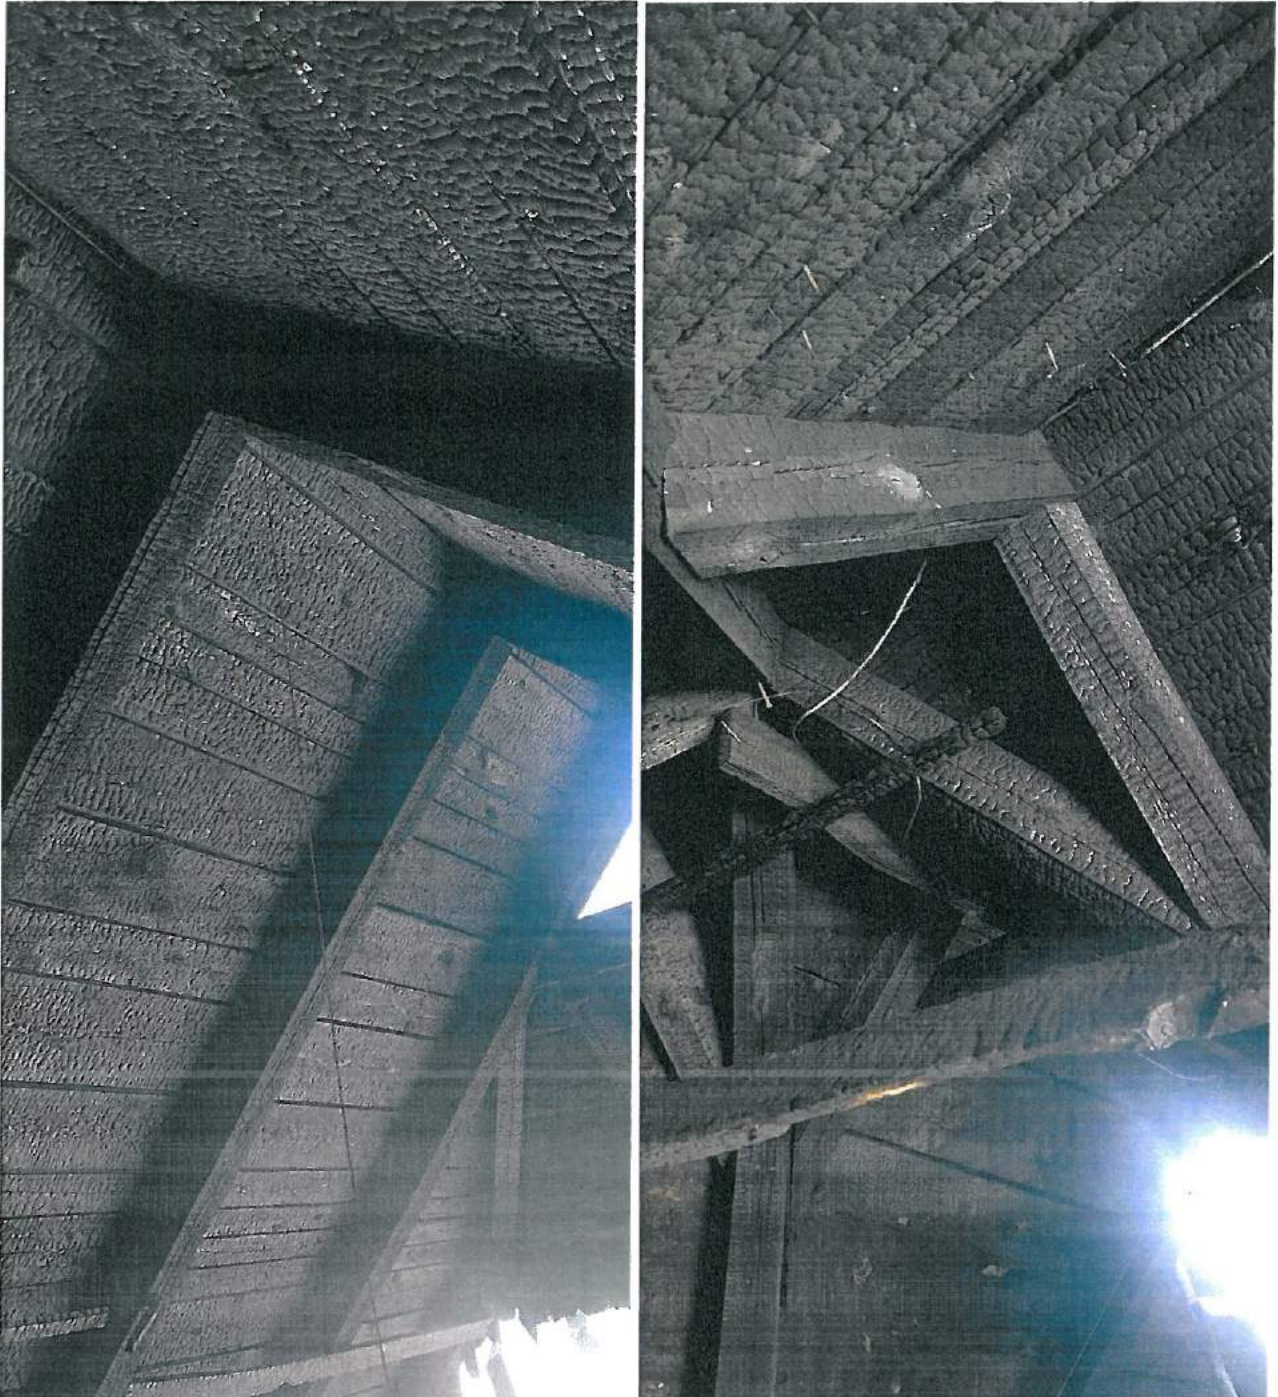
- 3.4. **Wieżba dachowa** –drewniana, krokwiowa, dach wielospadowy, bryła w kształcie krzyża. Widoczne liczne zwęglenia elementów konstrukcyjnych oraz deskowania. Pozostała część wieżby, znajdująca się w innej części budynku – osmalona i zadymiona. Widoczne spękania elementów konstrukcyjnych oraz ich uszkodzenia.

**STAN TECHNICZNY – ŚREDNI, / W CZĘŚCI OBJĘTEJ POŻAREM -  
AWARYJNY.**

**Fot. 11, 12 – Spalone krokwie, deskowanie oraz ściana szczytowa.**

- Rozebrać stare pokrycie dachu wraz z utylizacją płyt azbestowo – cementowych.
- Rozebrać i wykonać nową więźbę dachową w całości.
- Wykonać nowe pokrycie dachu wraz z poszyciem oraz warstwą izolacji termicznej.

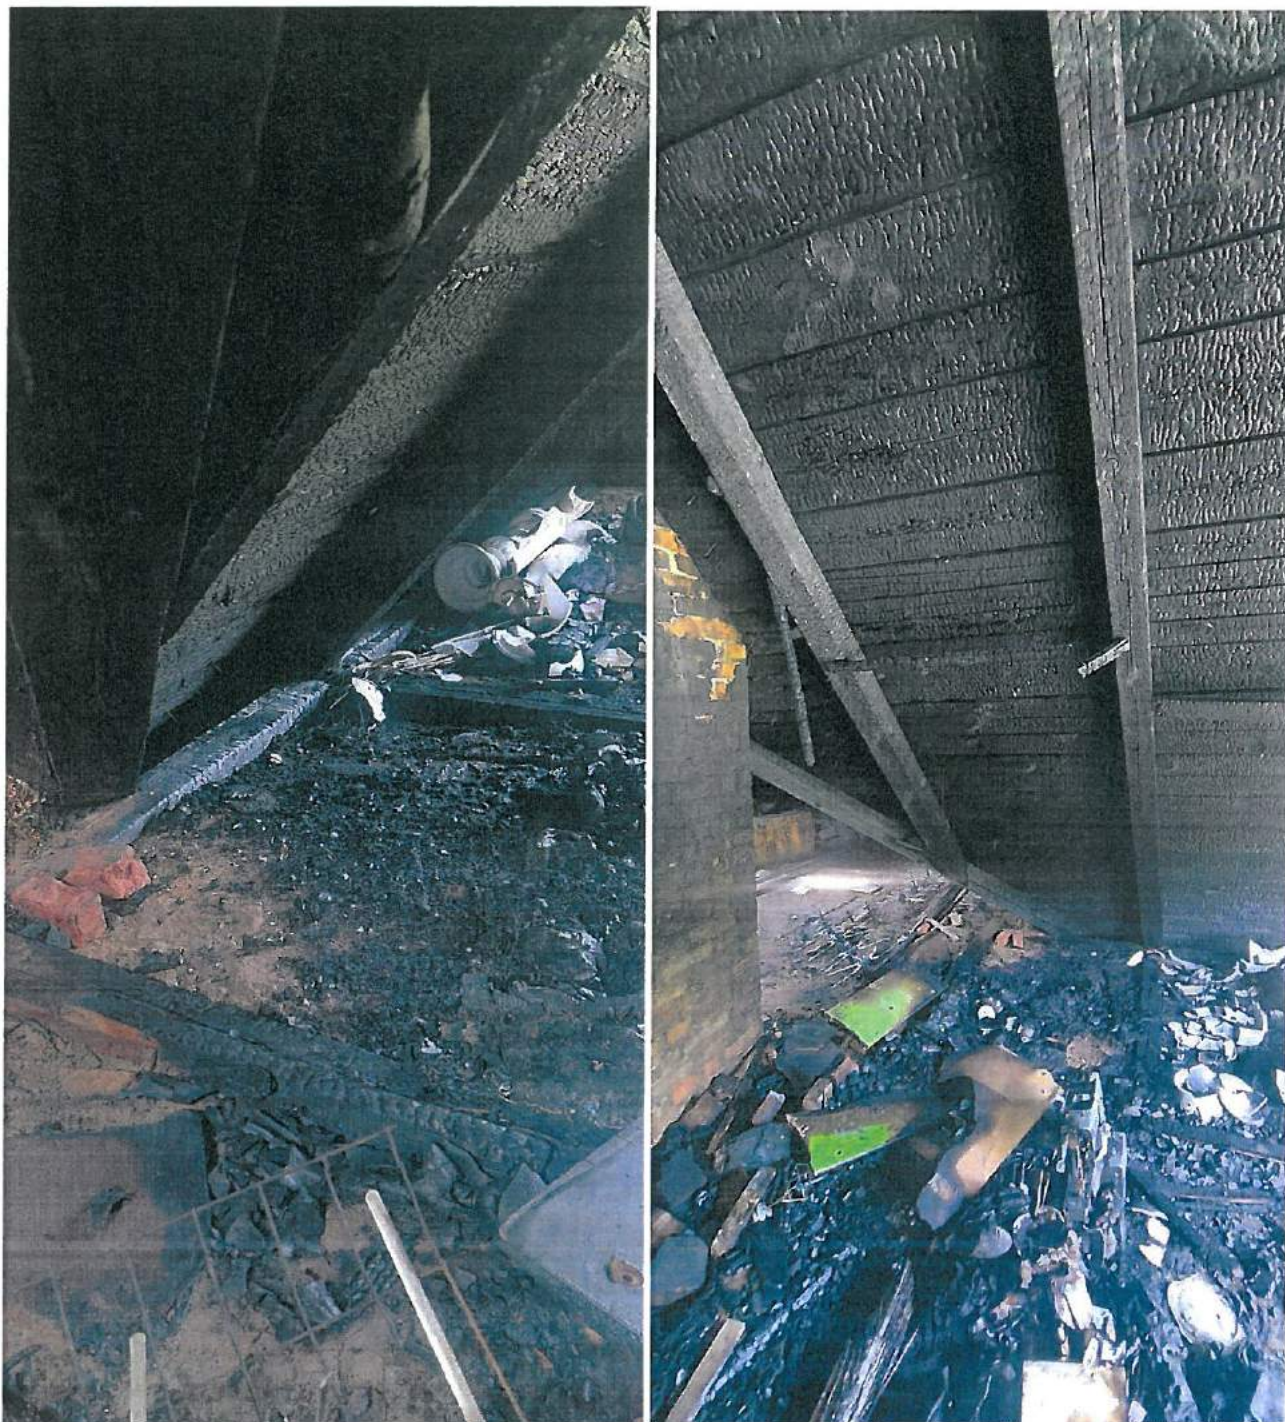
**Fot. 13, 14 – Nadpalone belki stropowe, murlata oraz więźba.**

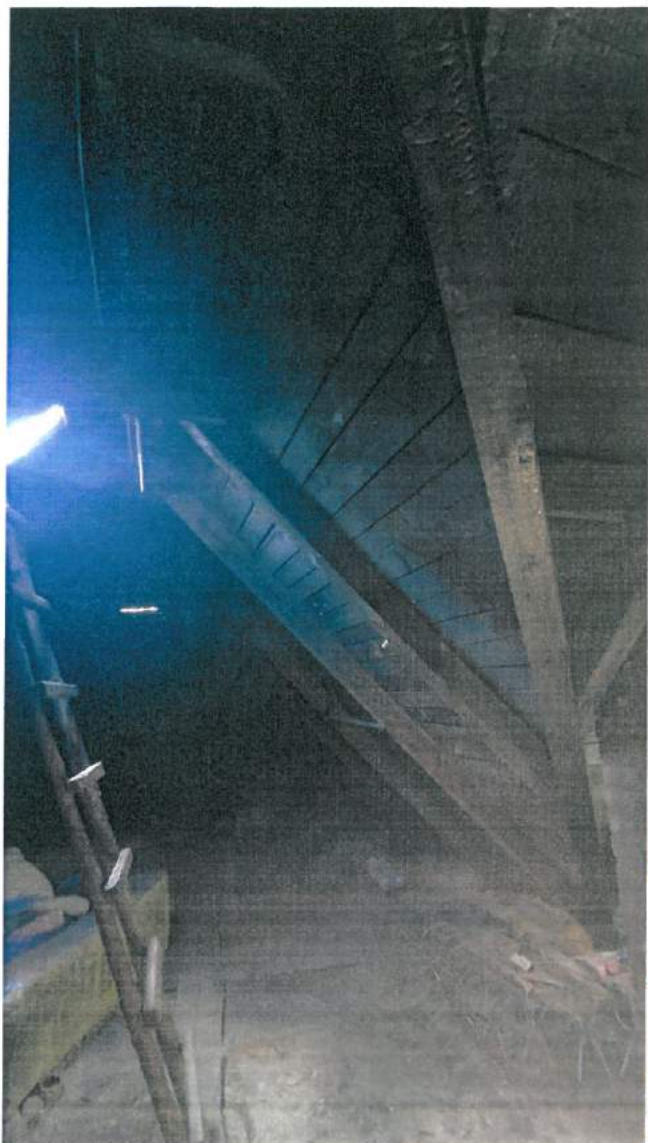
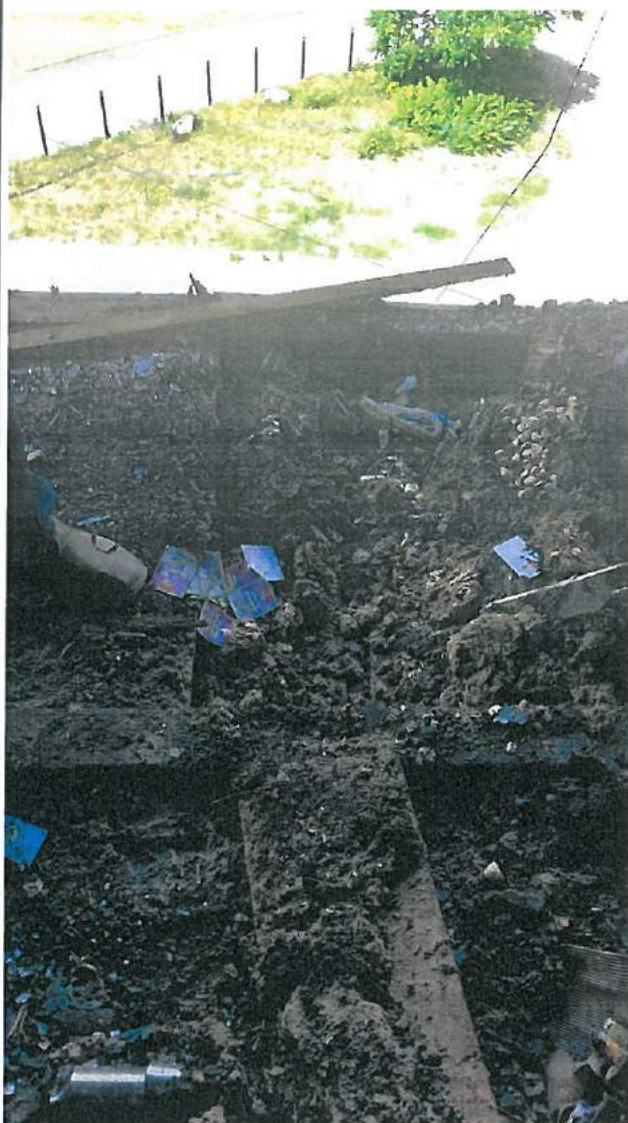
**Fot. 15 – nadpalona oraz zadymiona pozostała część więźby. / Fot 16. Zalane docieplenie – polepa z trocin.**

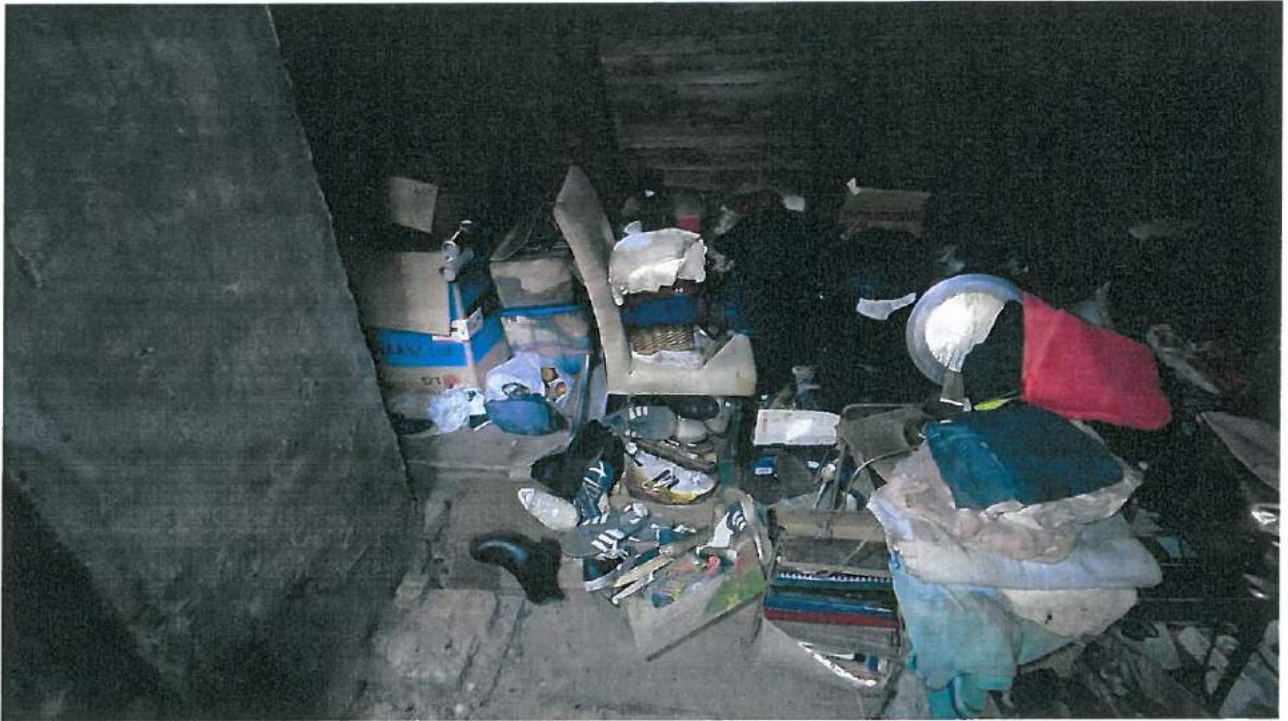
**Fot. 17 – Na poddaszu nieużytkowym przechowywane są tekstylia i inne łatwopalne materiały w tym opakowania, buty, książki i zeszyty. Należy uprzątnąć przestrzeń stropu nad poddaszem użytkowym. Materiały te niepotrzebnie obciążają strop ale mogą też być przyczyną kolejnych pożarów.**

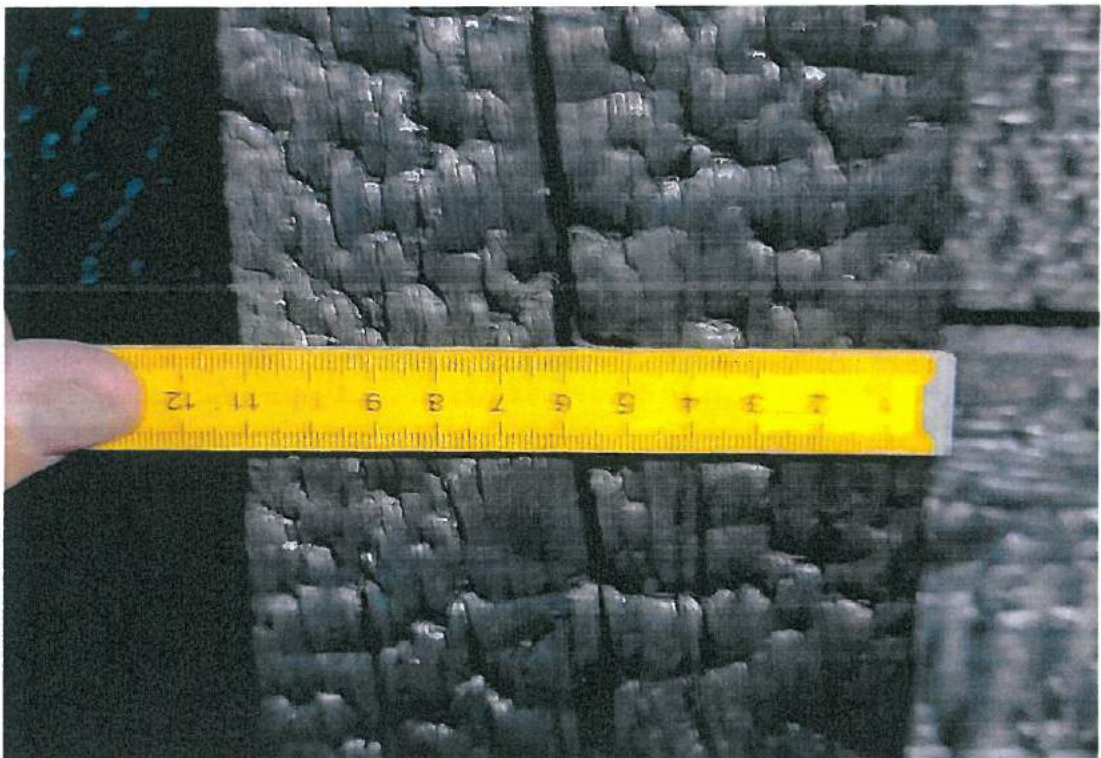
**Fot. 18 – Krokwie o przekroju 11x11cm.**

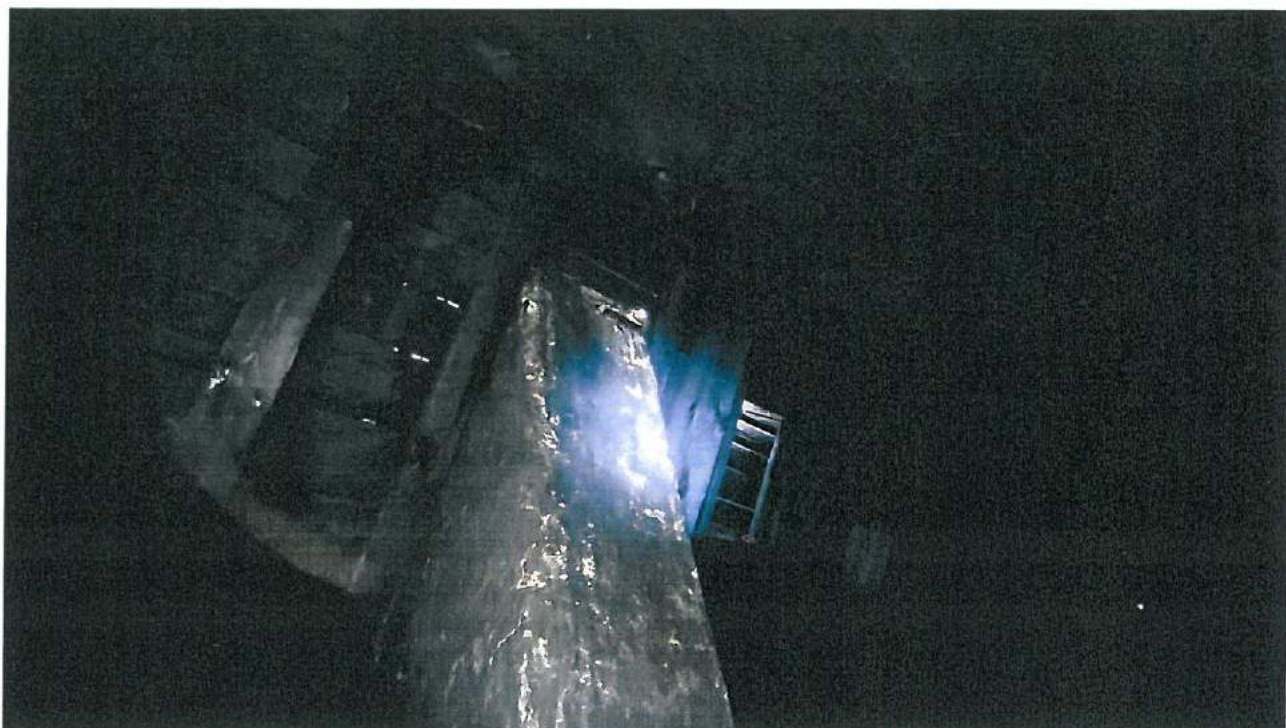
**Fot. 22 – Liczne nieszczelności pokrycia, nieszczelny wylaz dachowy.**

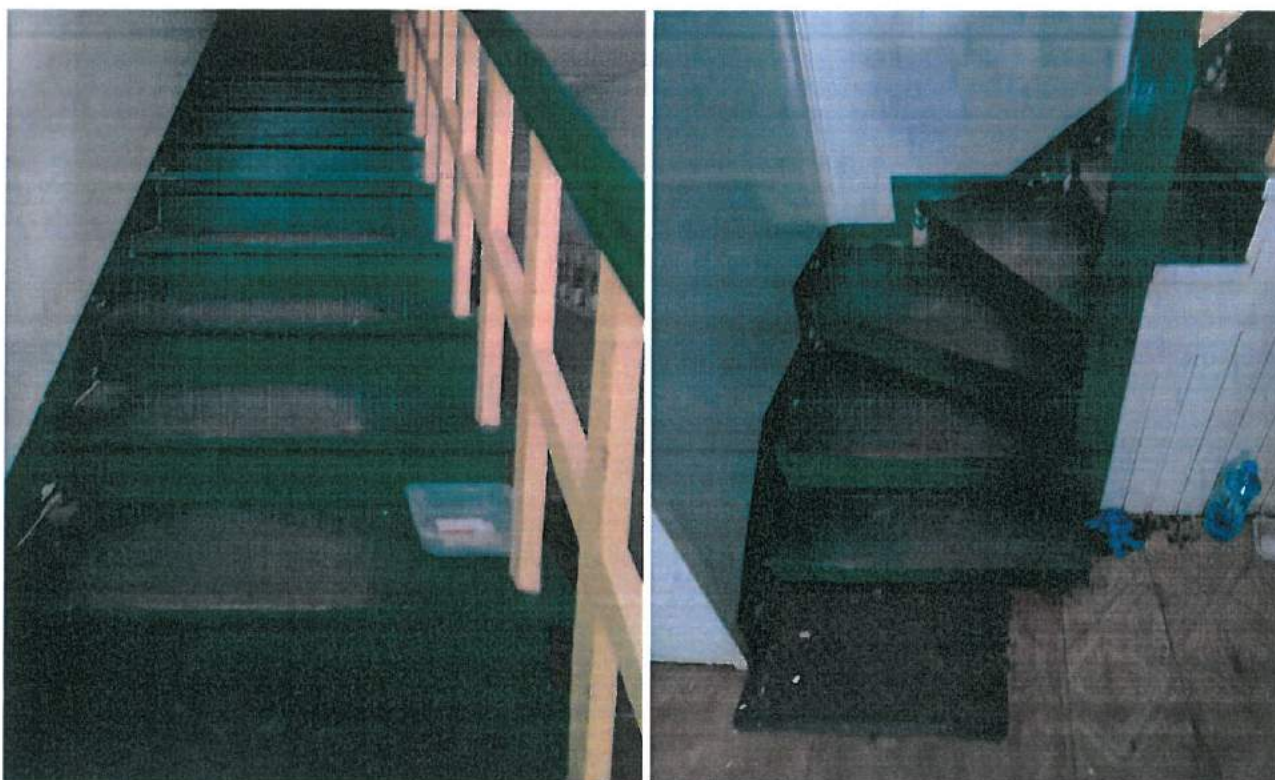
- 3.6. **Schody wewnętrzne** – w konstrukcji drewnianej. Malowane z wierzchu wielokrotnie farbami olejnymi. Brak zabezpieczenia przeciwpożarowego oraz przeciw korozji biologicznej. Schody niezgodne z obowiązującymi Warunkami Technicznymi.

**Fot. 23, 24 – Widoczne uszkodzenia mechaniczne i zużycie eksploatacyjne.**

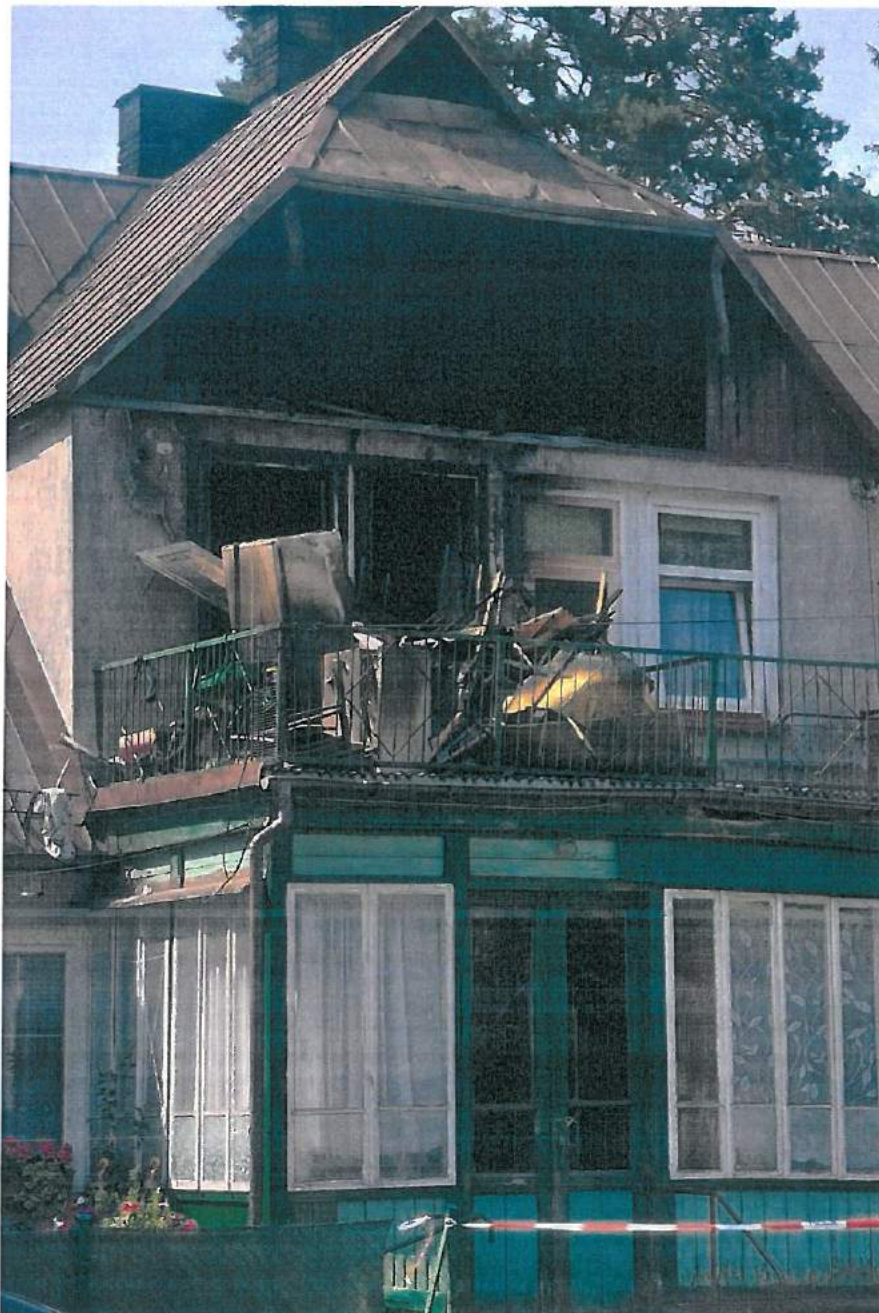
- 3.7. **Stolarka okienna i drzwiowa** – okna drewniane, malowane wielokrotnie farbami olejnymi - w awaryjnym stanie technicznym. Okna PCV w średnim stanie technicznym. Drzwi drewniane, płytowe, pełne oraz przeszklone w średnim stanie technicznym. Stolarka niezgodna z obowiązującymi przepisami oraz Warunkami Technicznymi.

**Fot. 25 – Stolarka uszkodzona w wyniku pożaru. Do wymiany.**

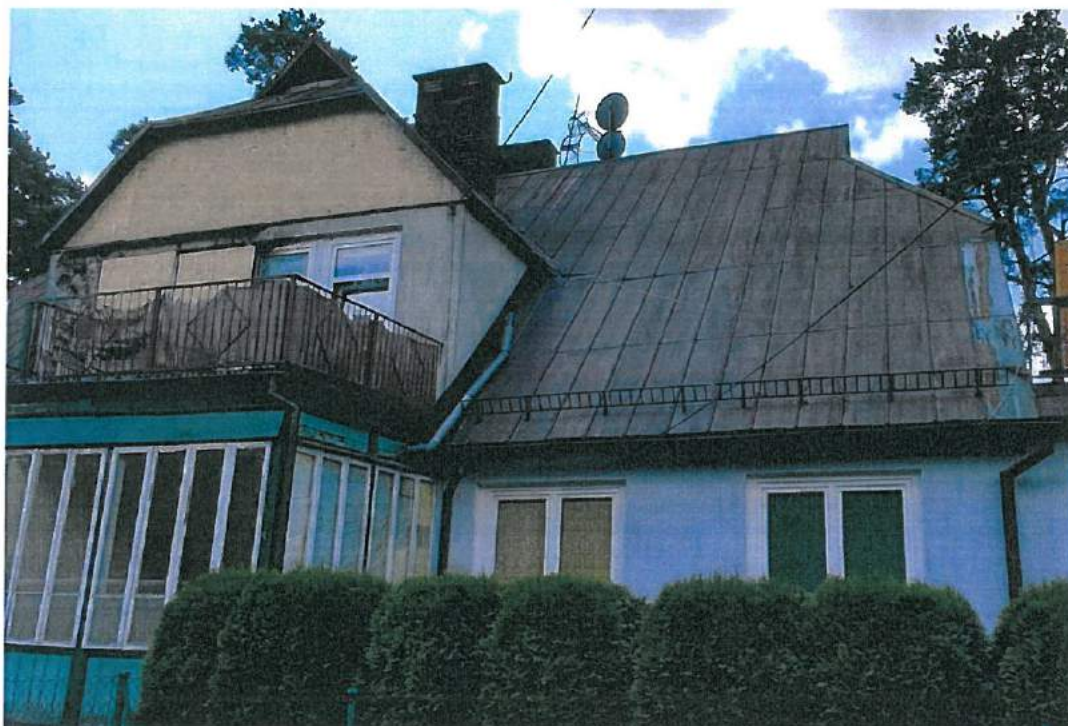
- 3.8. **Elewacje** – Docieplona płytami styropianowymi, tynk cienkowarstwowy, akrylowy, kornik. Różnorodna struktura tynków wynika z wielokrotnego ich uzupełniania. Cokół otynkowany na gładko pomalowany miejscowo. Widoczne zarysowania i ubytki.

Fot. 26 – Widoczne uszkodzenia elewacji w skutek pożaru.

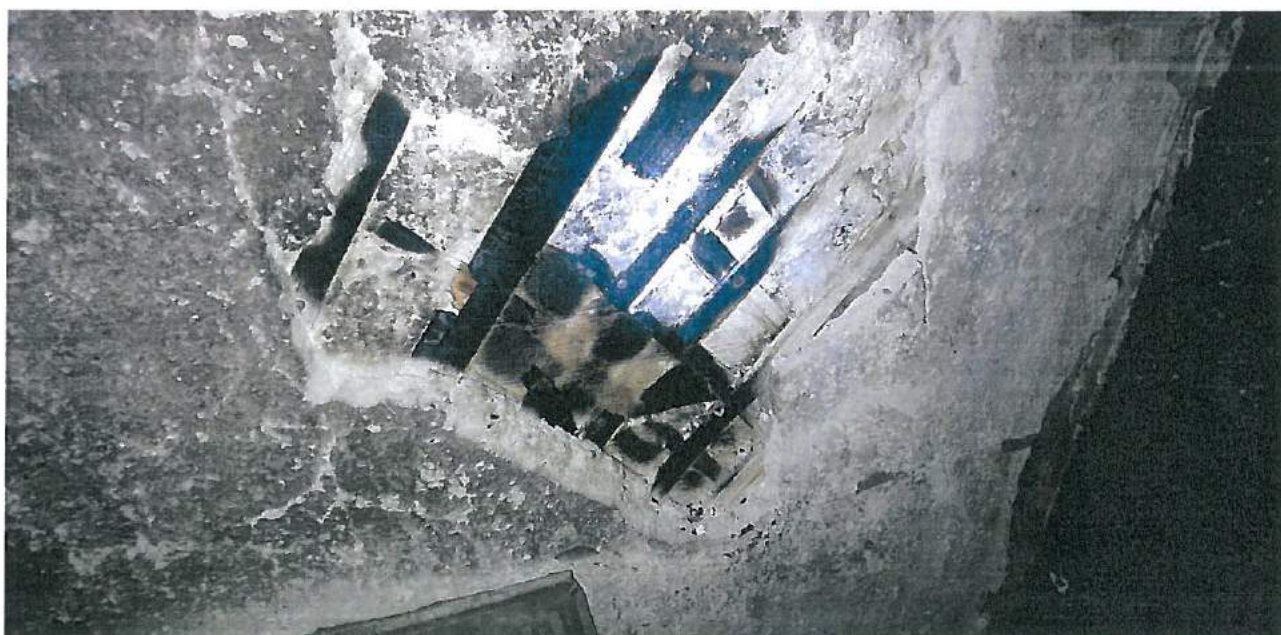
- 3.9. **Ściany działowe** – w konstrukcji drewnianej, na ruszcie drewnianym. Obite płytą pilśniową, boazerią lub otynkowane.

Fot. 27 – Uszkodzenia spalonych ścian działowych.

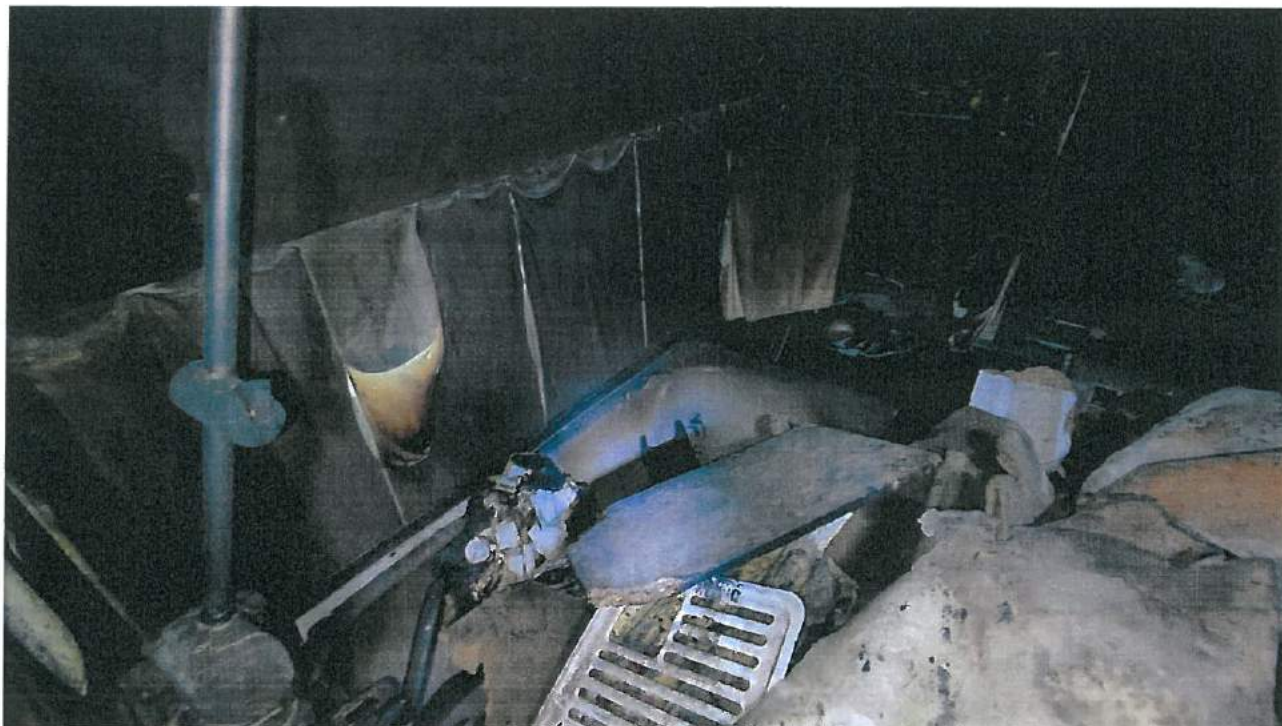
3.10. Instalacje wewnętrzne – W wyniku pożaru zostały zniszczone w części instalacje elektryczne oraz wodno – kanalizacyjne.

**Fot. 28 – Uszkodzenia instalacji – wodno - kanalizacyjnych.**

- wymienić wszystkie instalacje elektryczne gdyż nie spełniają aktualnie obowiązujących norm. Podobnie jest z instalacjami centralnego ogrzewania, ciepłej wody użytkowej, wodociągowej oraz kanalizacji sanitarnej z uwzględnieniem aktualnych przepisów i norm dotyczących oszczędności w zakresie energetycznym.
