<b>NAZWA OPRACOWANIA:</b>	<b><u>EKSPERTYZA TECHNICZNA</u></b>	
	W ZAKRESIE OCENY STANU TECHNICZNEGO BUDYNKU PO POŻARZE ORAZ SPRAWDZENIE MOŻLIWOŚCI JEGO DALSZEGO UŻYTKOWANIA WRAZ Z OSZACOWANIEM KOSZTÓW ODBUDOWY BUDYNKU.	
<b>OBIEKT BUDOWLANY:</b>	Budynek mieszkalny wielorodzinny	
<b>ADRES INWESTYCJI:</b>	Ul. Zarzecze 20, 16-300 Augustów. dz. nr ewid. 13/2.	
<b>ZAMAWIAJĄCY:</b>	Augustowskie Towarzystwo Budownictwa Społecznego „KODREM” Sp. z o.o. 16-300 Augustów, ul. Komunalna 2.	
<b>JEDNOSTKA PROJEKTOWA:</b>	 	<b>ATMOSFERO Anna Miklaszewicz</b> ul. Składowa 12 lok. 108 15-399 Białystok. NIP 5422910879, REGON 386579423 e-mail: atmosfero@poczta.fm

Białystok, 08.08.2023r.

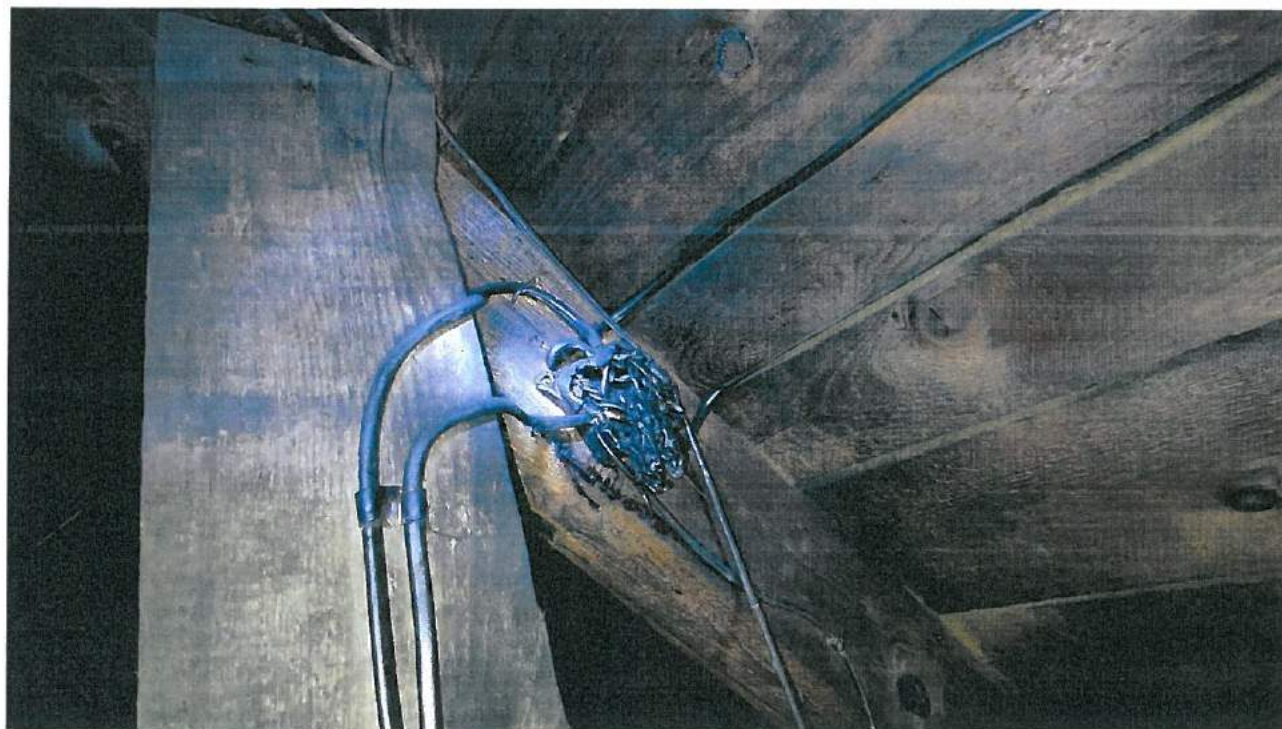
3.10. Instalacje wewnętrzne – W wyniku pożaru zostały zniszczone w części instalacje elektryczne oraz wodno – kanalizacyjne.

**Fot. 29 – Uszkodzenia instalacji – elektrycznych.**

- wymienić wszystkie instalacje elektryczne gdyż nie spełniają aktualnie obowiązujących norm. Podobnie jest z instalacjami centralnego ogrzewania, ciepłej wody użytkowej, wodociągowej oraz kanalizacji sanitarnej z uwzględnieniem aktualnych przepisów i norm dotyczących oszczędności w zakresie energetycznym.
